**DEPARTAMENTO DE ESTRADAS DE RODAGEM DO ESTADO DE SÃO PAULO -DER-SP  
BANCO INTERNACIONAL PARA RECONSTRUÇÃO E DESENVOLVIMENTO – BIRD**

**PROGRAMA DE TRANSPORTE, LOGÍSTICA E MEIO AMBIENTE**

# **AVALIAÇÃO DE IMPACTO SOCIAL E AMBIENTAL (AISA) – COMPLEMENTAR II**

**SETEMBRO/2016**

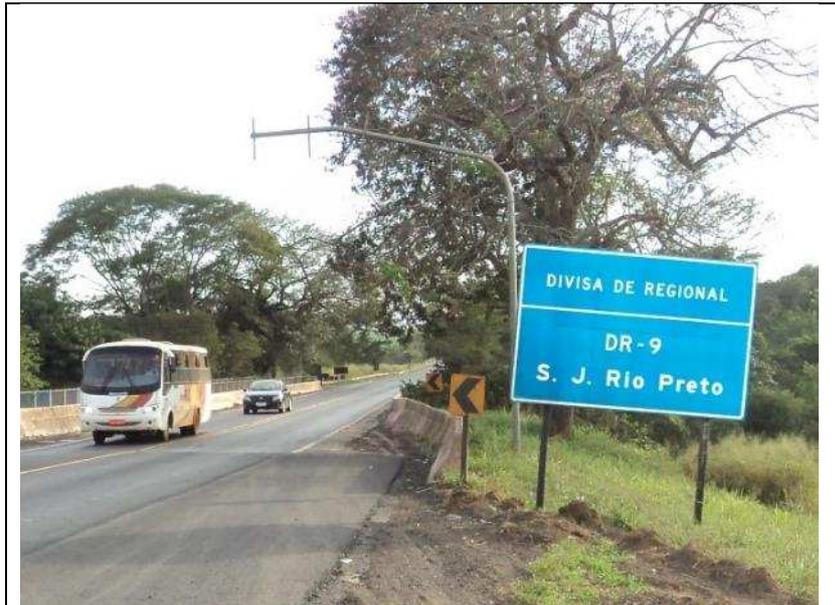
Foto 1.1-1: Divisa de Regional. A moradia em questão se localiza após a ponte, estando, portanto, localizada na Divisão Regional de São José do Rio Preto, e fora da área de intervenção das obras.

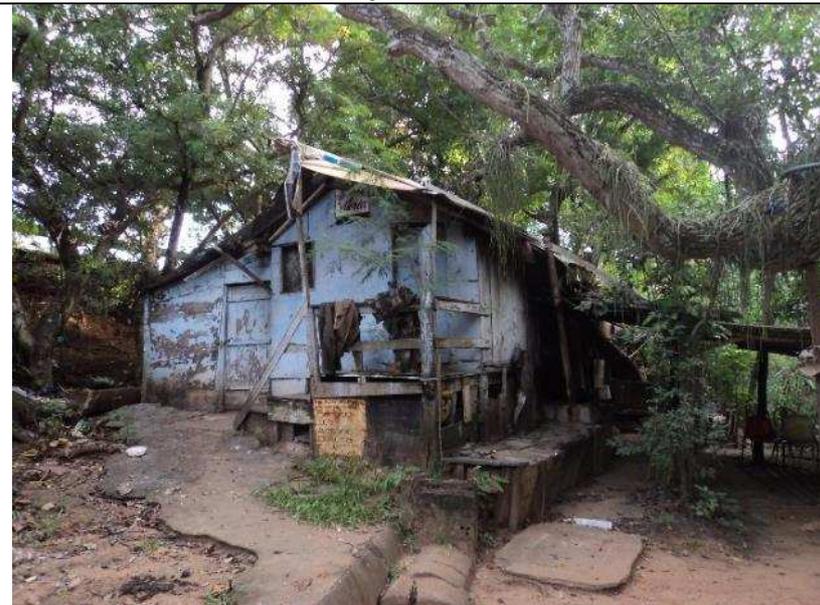
Foto 1.1-2: Moradia de madeira em questão. Não será necessário o reassentamento do morador, pois a residência não se encontra na área de interferência do empreendimento.

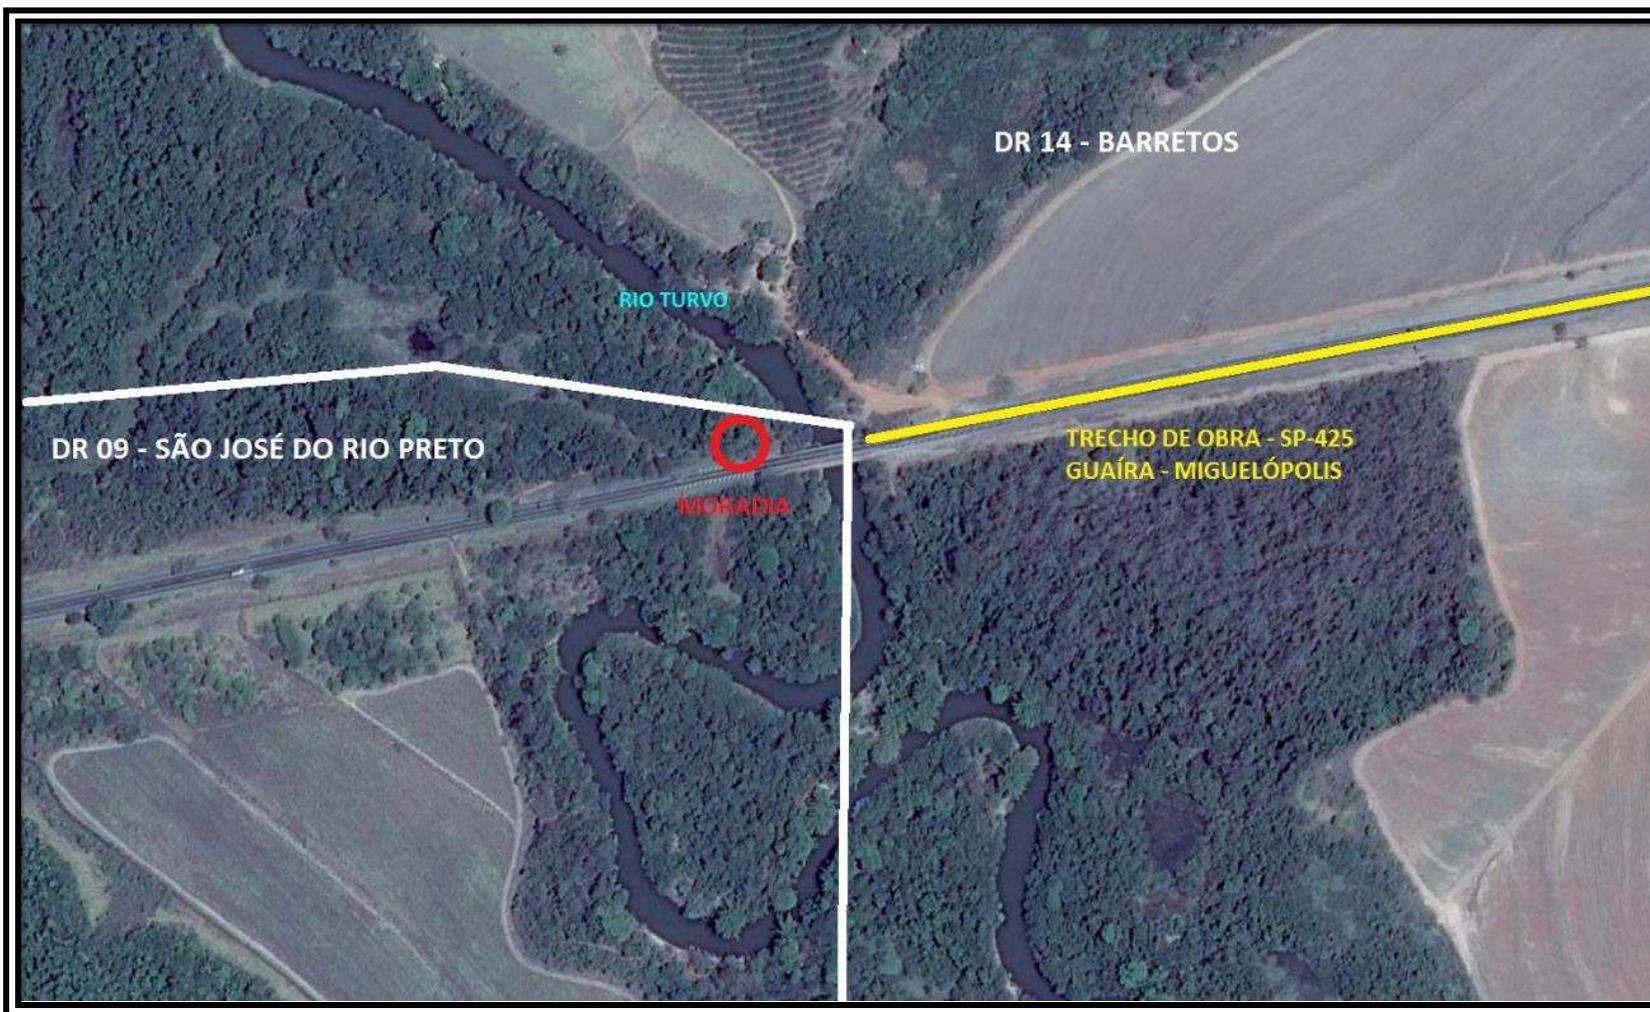
Figura 1.1-1: Imagem de satélite que apresenta a localização da moradia em questão, demonstrando que a mesma não se localiza na área de intervenção das obras. Em branco é apresentado o limite das Divisões Regionais; em amarelo destaca-se o trecho da rodovia que será recuperado; e em vermelho apresenta-se a localização da moradia.

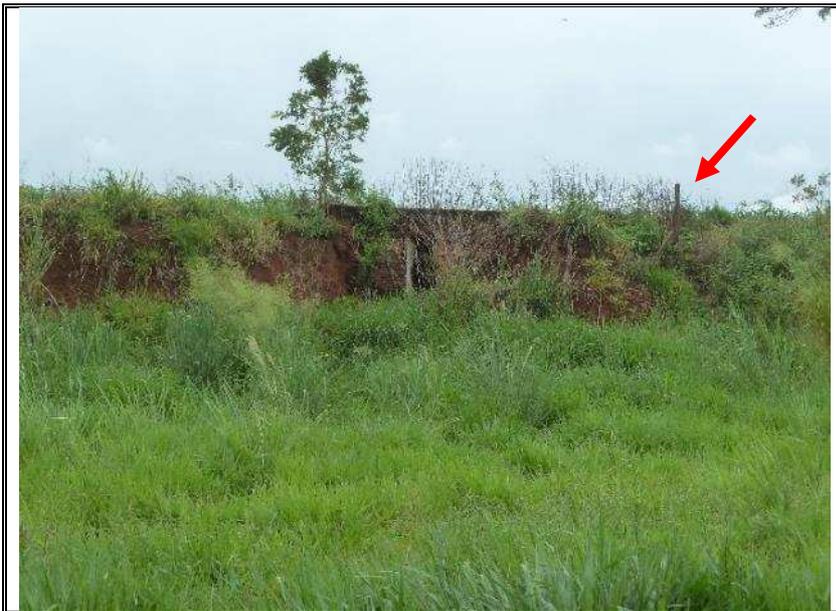
Foto 1.2-1: Abrigo localizado em talude, fora da faixa de domínio do DER, conforme indica a seta, demonstrando a localização da cerca.

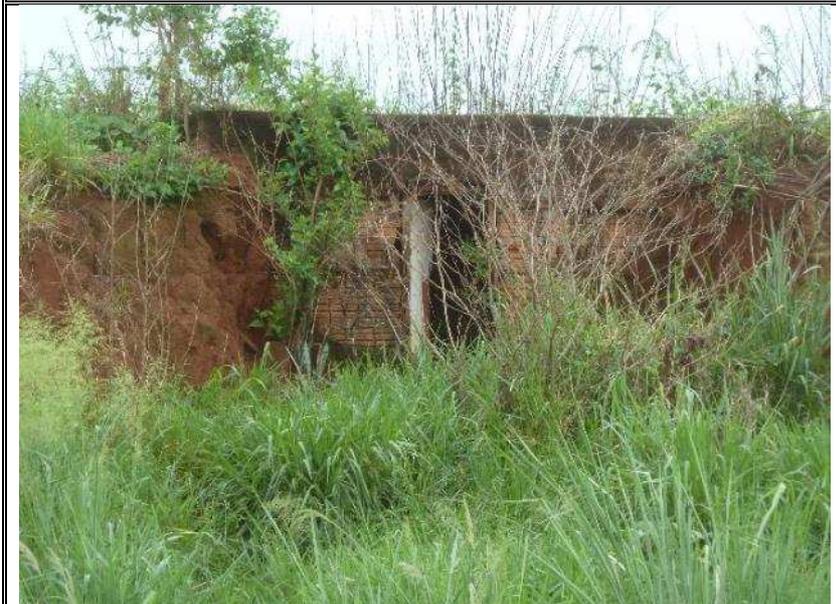
Foto 1.2-2: Vista aproximada de abrigo localizado em talude de corte, fora da faixa de domínio.

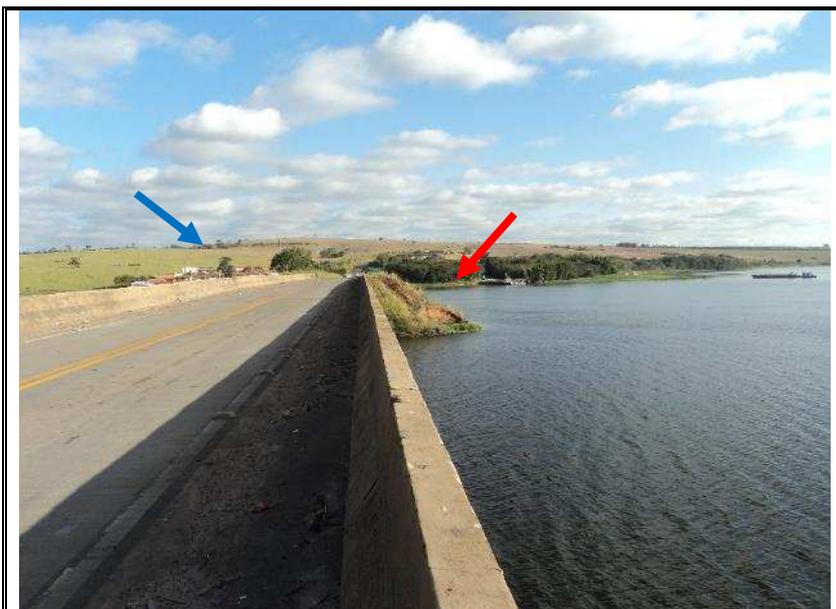
Foto 1.3-1: Vista geral da ponte existente. A seta vermelha indica o local de implantação da nova ponte e localização do porto de areia, bem como a seta azul indica o local onde se localiza a vila de pescadores.

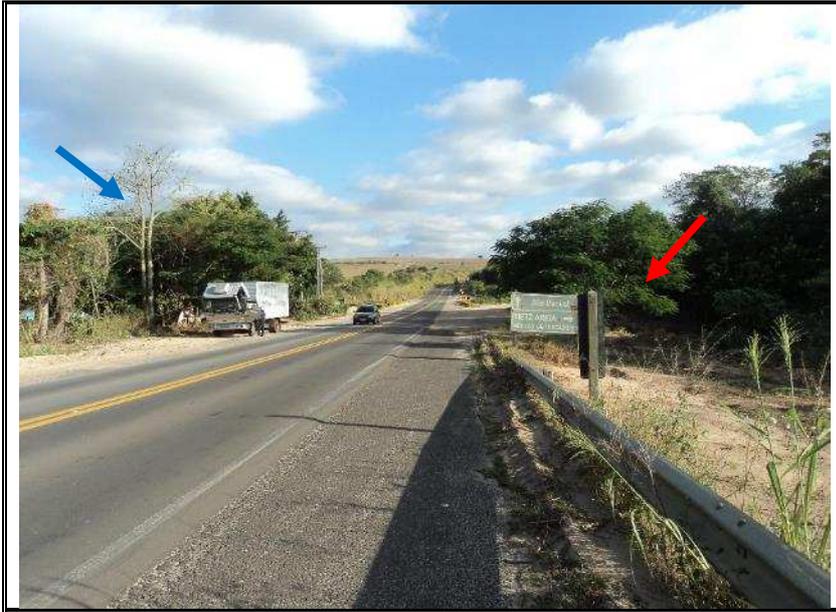
Foto 1.3-2: Vista geral do local do empreendimento. A seta vermelha indica o local de junção da nova ponte com a rodovia existente e onde haverá desapropriação de parte do terreno do porto de areia. A seta azul indica o local onde se localiza a vila de pescadores, a qual **não** sofrerá reassentamento de população.

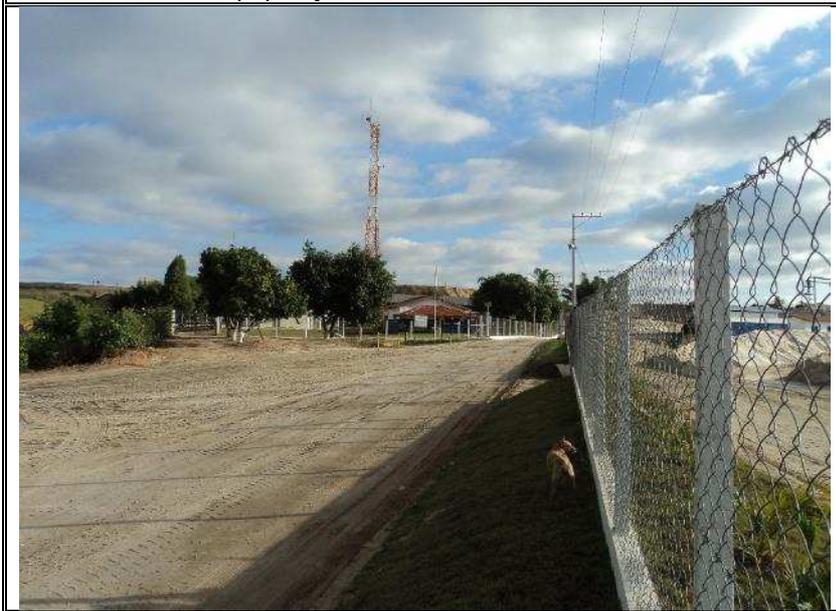
Foto 1.3-3: Vista geral da entrada do porto de areia, o qual terá parte de seu terreno desapropriado para a execução da nova ponte.

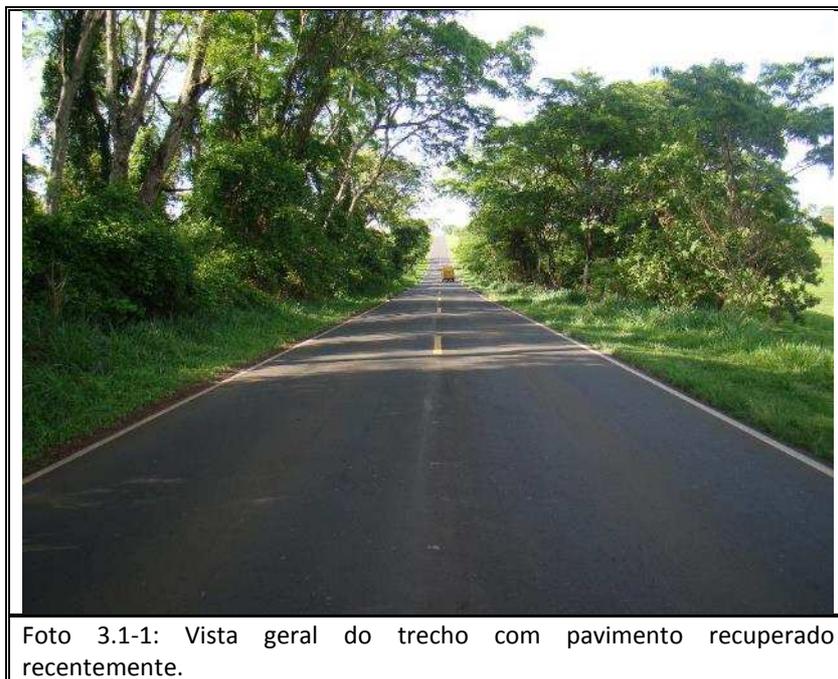
Foto 3.1-1: Vista geral do trecho com pavimento recuperado recentemente.

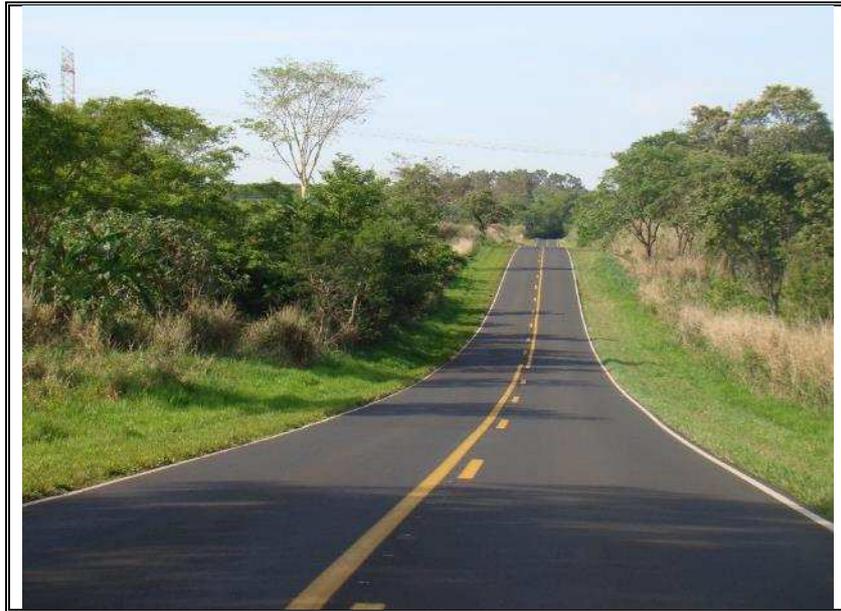
Foto 3.1-2: Vista geral do trecho. Nota-se pavimento e pintura de sinalização em bom estado de conservação.

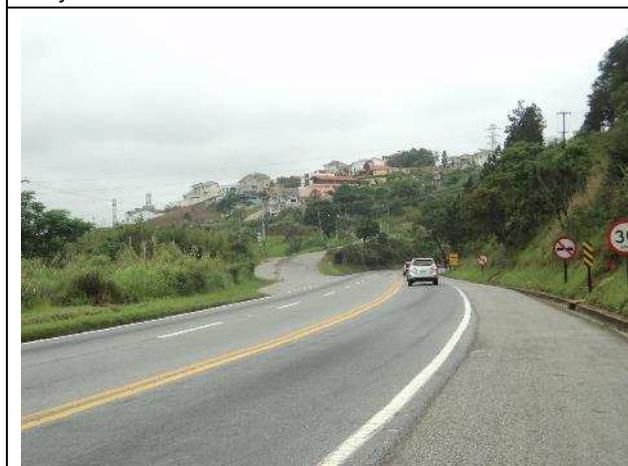
Foto 7.2.1-5: Vista geral do trecho a ser duplicado, com curva perigosa. Haverá necessidade de corte de talude.

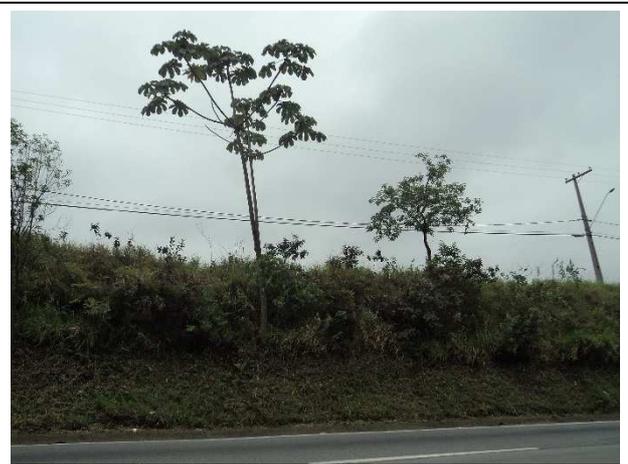
Foto 7.2.1-8: Indivíduos arbóreos localizados em talude de corte. Para a execução da duplicação será necessária a supressão dos mesmos.

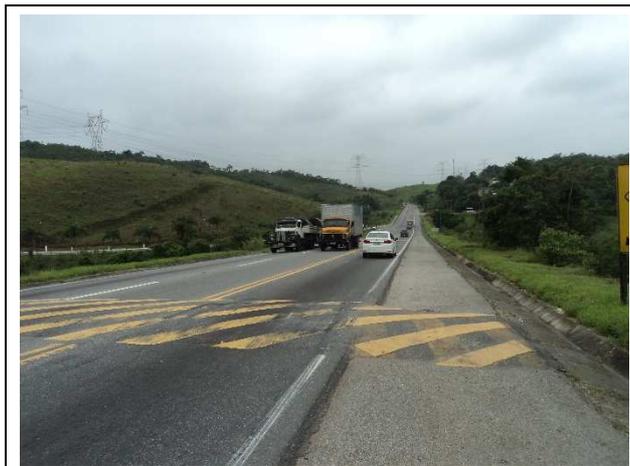
Foto 7.2.1-15: Local de implantação de dispositivo de retorno com previsão de grande volume de movimentação de terra.

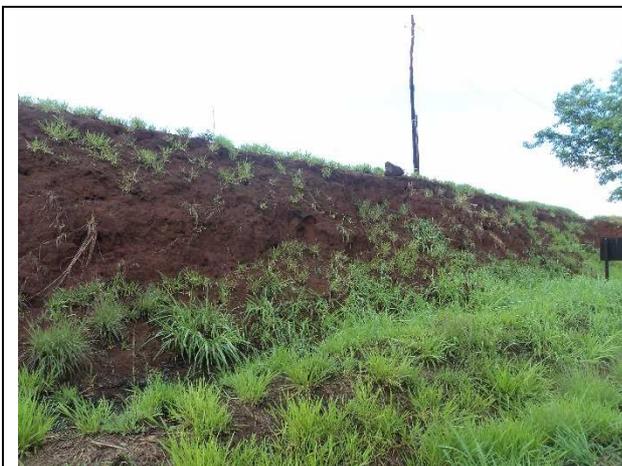
O trecho em questão possui relevo pouco acentuado, onde são ausentes grandes declives e aclives. Foi verificada a presença de alguns taludes com o solo exposto. Haverá movimentação de terra para a execução de cortes em taludes, e, portanto, devem ser tomadas medidas para a mitigação dos impactos com erosões e assoreamento.

Foto 7.2.3-20: Talude existente no trecho em questão, o qual apresenta solo exposto, sem proteção vegetal do solo.

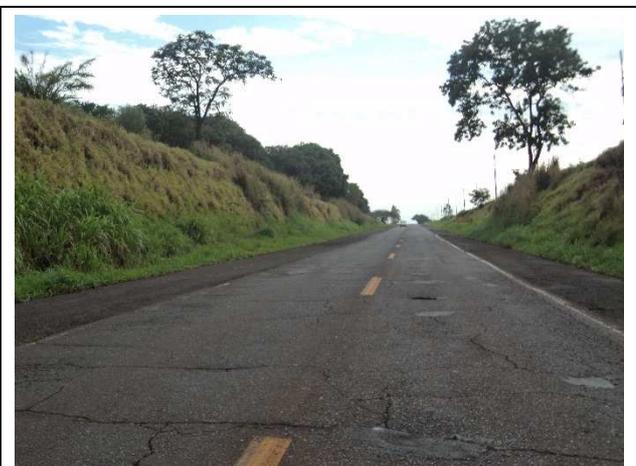
Foto 7.2.3-21: Talude de corte com cobertura vegetal, o qual sofrerá intervenções para a execução do empreendimento.

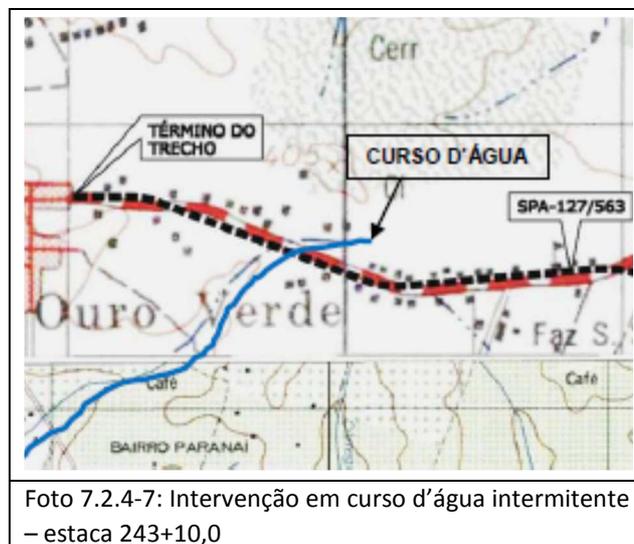
Como citando anteriormente, o trecho intercepta um curso d'água intermitente, não identificado durante as vistorias, devido ao intenso uso do solo ocasionado pelas atividades agrícolas e pecuárias, descaracterizando o canal de drenagem do curso d'água, além de tratar-se de um curso d'água efêmero, que só apresenta fluxo de água após fortes chuvas. Não serão realizadas intervenções na travessia existente, não sendo necessária a obtenção de outorga junto ao DAEE, apenas a obtenção da autorização de intervenção na APP do curso d'água.

Foto 7.2.4-7: Intervenção em curso d'água intermitente – estaca 243+10,0

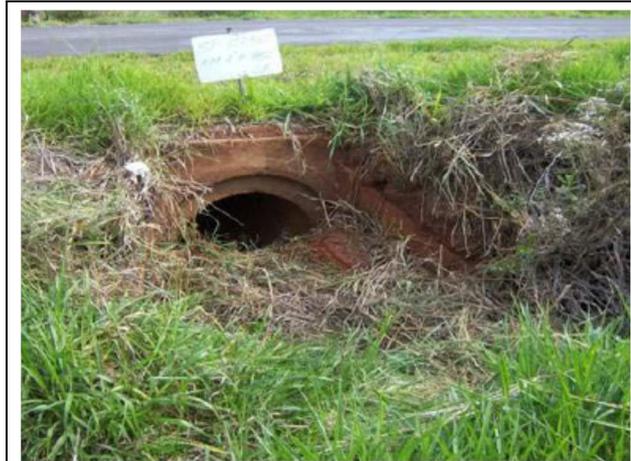
Foto 7.2.4-11: Travessia do curso d'água intermitente – estaca 143+10,0

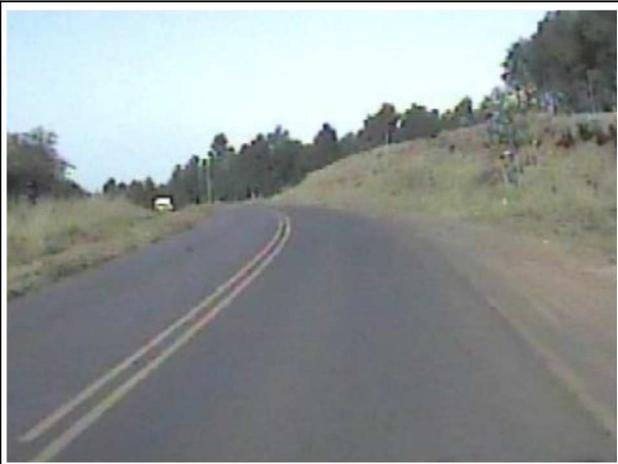
Foto 7.2.4-15: Vista geral dos taludes de corte na rodovia – estaca 195
