**SP 270 – Municípios de Itapetininga, Angatuba, Campina do Monte Alegre, Paranapanema, Itaipava, Piraju, Bernardino de Campos, Ipaussu, Chavantes, Canitar e Ourinhos**

**Avaliação Ambiental e Social do Projeto – Rodovia Raposo Tavares**

**SP 270 – Trecho do km 169,000 ao km 295,400 – DR.02**

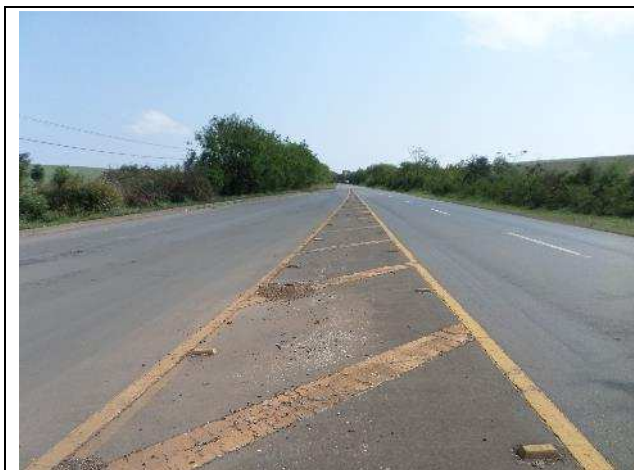
Foto 11: Vegetação em estágio inicial a ser suprimida – lado esquerdo – km 173+200, lote 01

- Delimitar fisicamente as áreas de intervenção na vegetação, em APP's e supressão de exemplares arbóreos isolados;
- Realizar o cadastramento das áreas de apoio junto ao Órgão Ambiental;

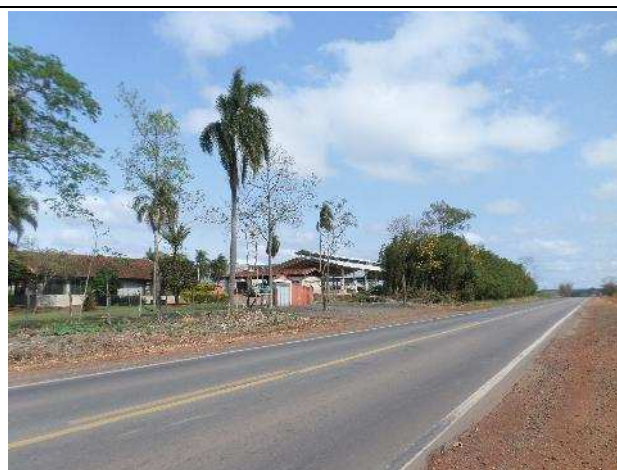
Foto 12: Exemplares arbóreos a serem suprimidos – lado esquerdo – km 176+140, lote 01

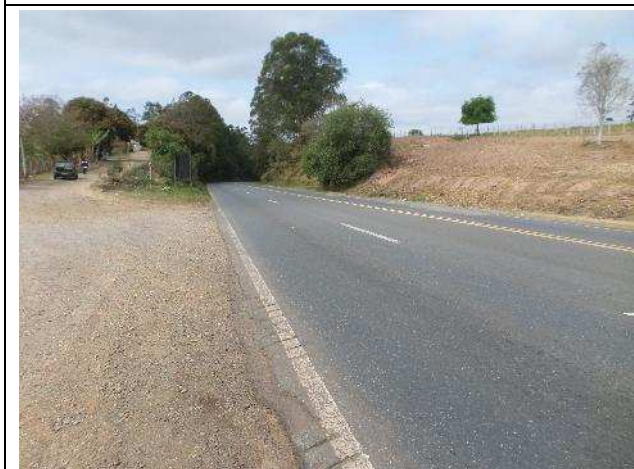
Foto 13: Árvores a serem suprimidas para implantação de dispositivo – km 200+240, lote 02

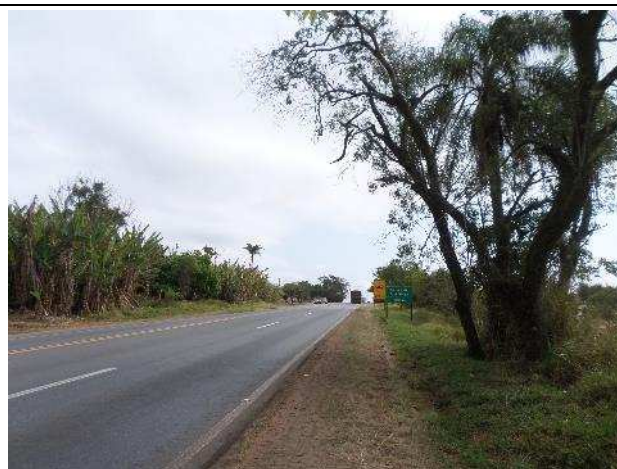
Foto 14: Árvores isoladas a serem suprimidas para implantação de dispositivo – km 200+360, lote 02

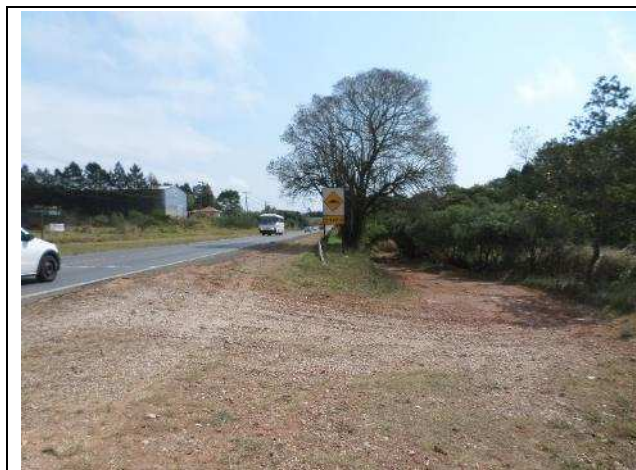
Foto 15: Árvore a ser suprimida para implantação da nova pista (duplicação) – km 204+060, lote 02

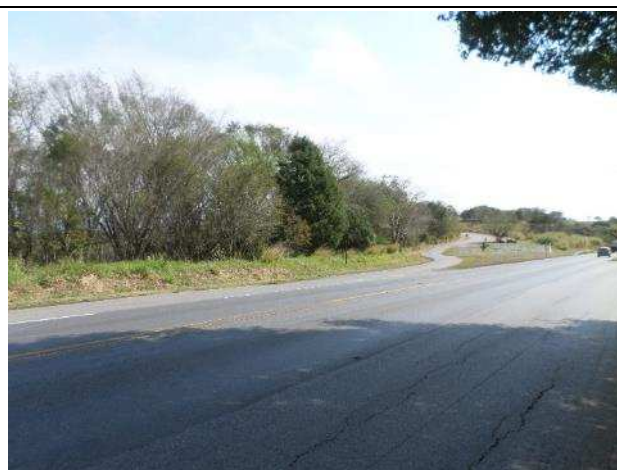
Foto 16: Árvores a serem suprimidas para implantação da nova pista (duplicação) e remodelação de dispositivo – km 207+400, lote 02

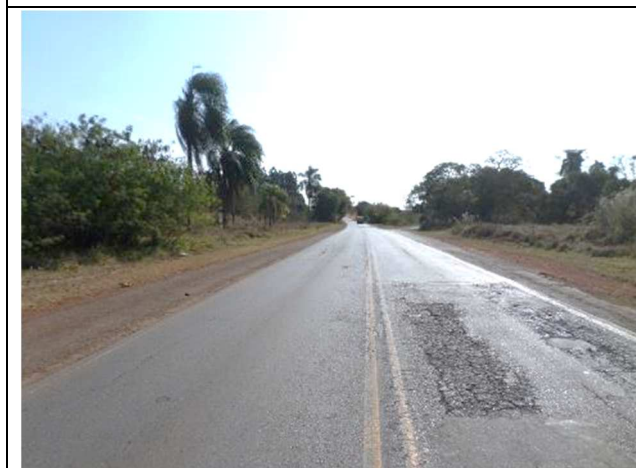
Foto 17: Árvores a serem suprimidas para implantação de dispositivo de acesso e retorno ao Bairro Aterrado – km 223+400, lote 03

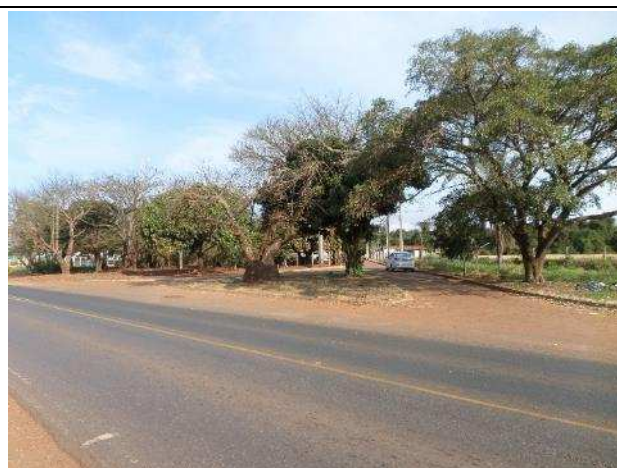
Foto 18: Árvores a serem suprimidas para implantação de dispositivo de acesso e retorno ao município de Paranapanema – km 243+920, lote 03

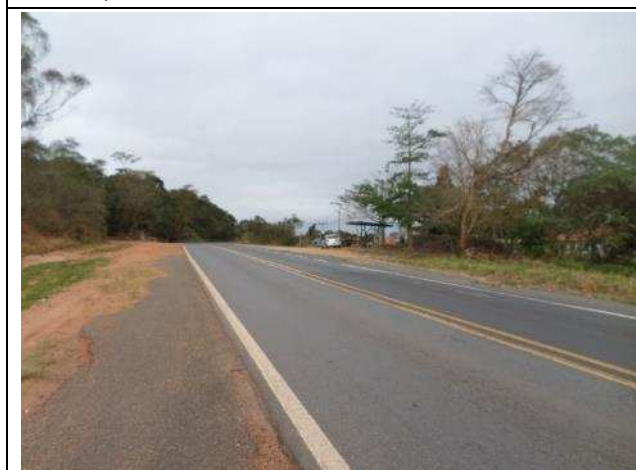
Foto 19: Árvores a serem suprimidas para implantação de dispositivo de acesso e retorno ao Bairro Serra Velha – km 262+000, lote 04

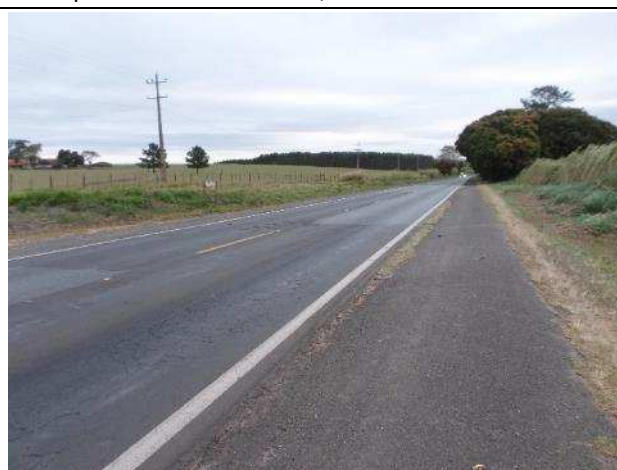
Foto 20: Árvores a serem suprimidas para implantação de dispositivo de acesso e retorno – km 267+500, lote 04

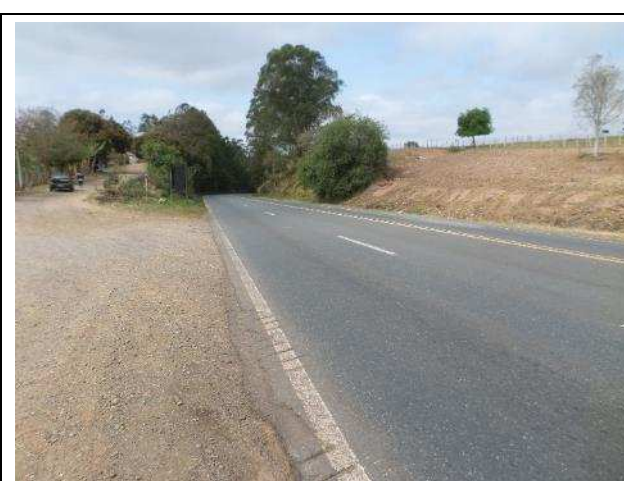
Foto 26: Local de execução de corte para implantação da pista nova – km 200+000.

- Implantar os dispositivos de drenagem previstos para proteção dos cortes e aterros (valetas, sarjetas, descidas d'água), juntamente com o andamento dos serviços de terraplenagem e para proteção dos canais naturais de drenagem durante as obras, podendo-se utilizar sacarias para contenção de sedimentos em pequenas bacias de contenção, que deverão ser limpas e removidas após a etapa de obras, ou RIP-RAP caso seja interessante manter o dispositivo;

- Verificar durante as chuvas a adequação dos dispositivos de drenagem implantados;
- Executar o recobrimento vegetal da superfície dos taludes logo após sua conclusão, controlando o desenvolvimento da vegetação de proteção e avaliando a necessidade de repasse;

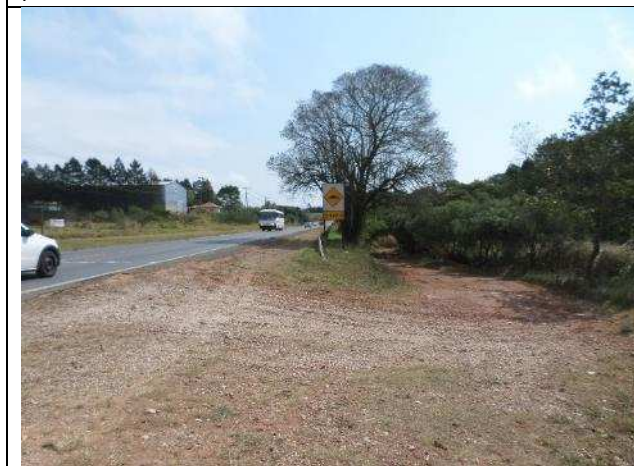
Foto 27: Local de execução de aterro para implantação da pista nova – km 204+100.

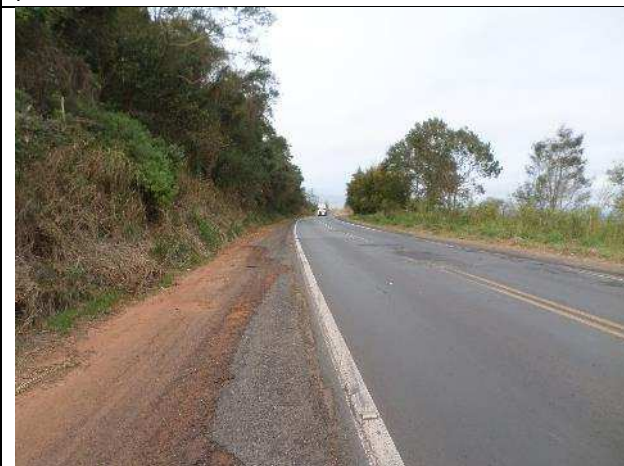
Foto 28: Local de execução de corte (lado esquerdo) e aterro (lado direito) para implantação de dispositivo – km 262+000.

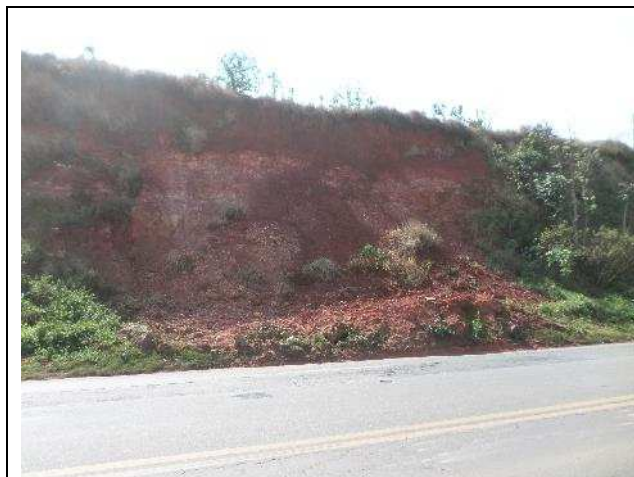
Por ser um trecho localizado em uma região apresentando uma geomorfologia de baixa declividade, com colinas amplas, com topos extensos e aplainados, não foram identificadas áreas de risco geológico-geomorfológico, apenas locais com escorregamentos que serão corrigidos durante as obras. A movimentação de terra prevista em projeto se dará em decorrência dos serviços de terraplenagem para implantação das faixas adicionais e acostamentos, além de cortes e aterros para a implantação dos dispositivos de retorno e acesso. Dessa forma, deverão ser tomadas medidas para a mitigação dos impactos com erosões e assoreamento, em especial nos taludes que sofrerão interferência. A seguir é apresentado registro fotográfico de alguns locais onde será necessária a execução de cortes e aterros para implantação das obras previstas, além de locais com escorregamento de talude (solo e rocha) que serão corrigidos:

Foto 29: Escorregamento de talude – km 174+050.

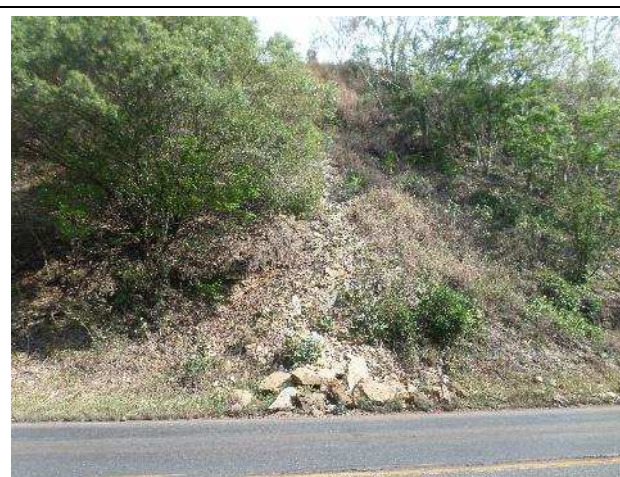
Foto 30: Escorregamento de rochas – km 209+200.
